◆ 민원 내용:

◆ 민원 위치:

아람동해피타운I, II 와 아람주차장, 세석빌딩 사이 도로 및 보행로

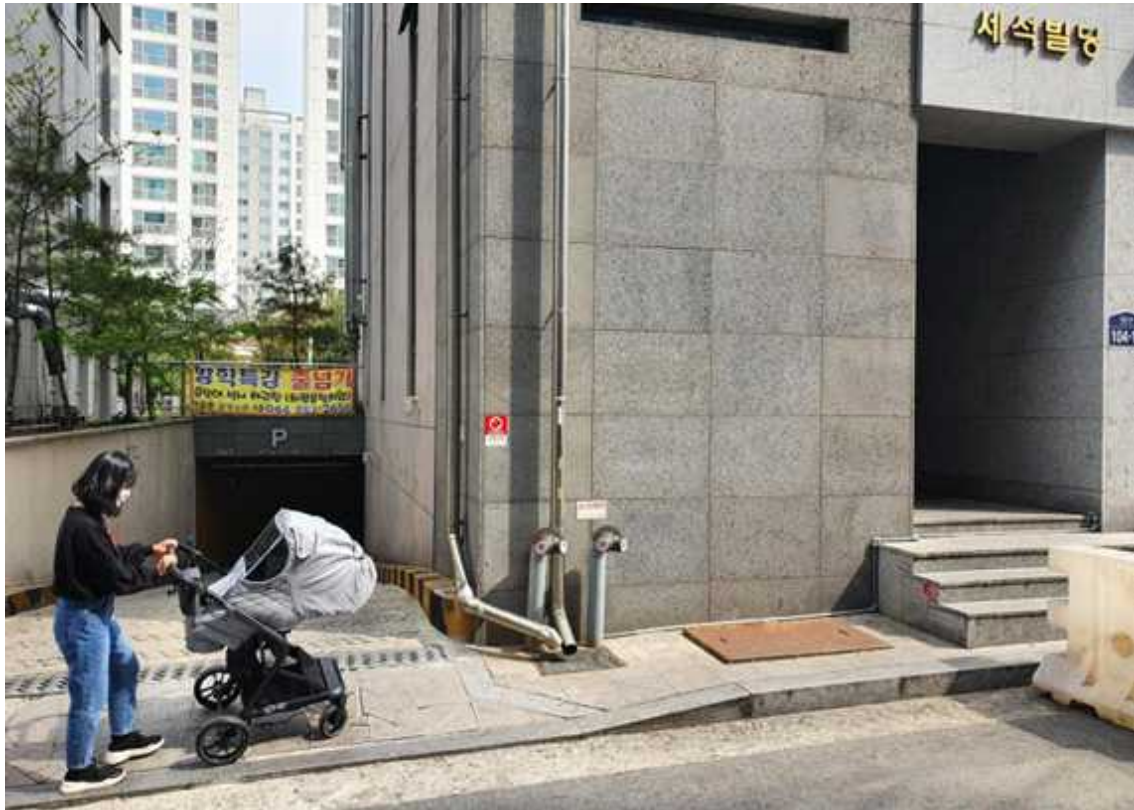
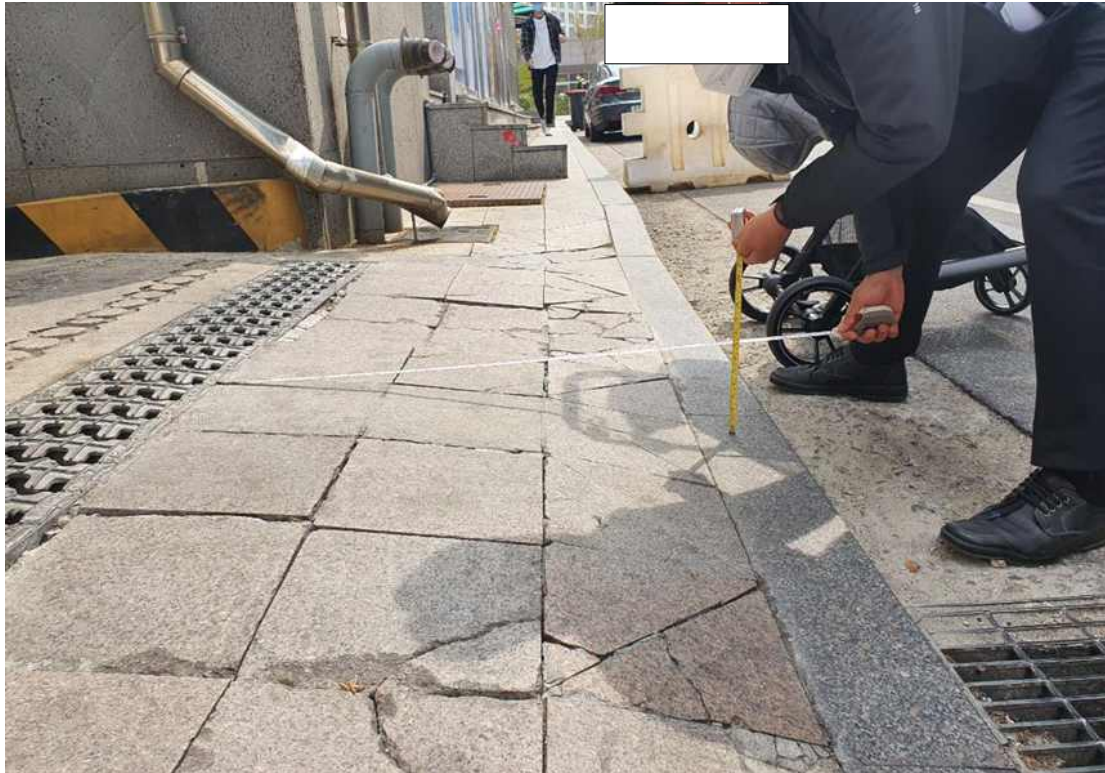
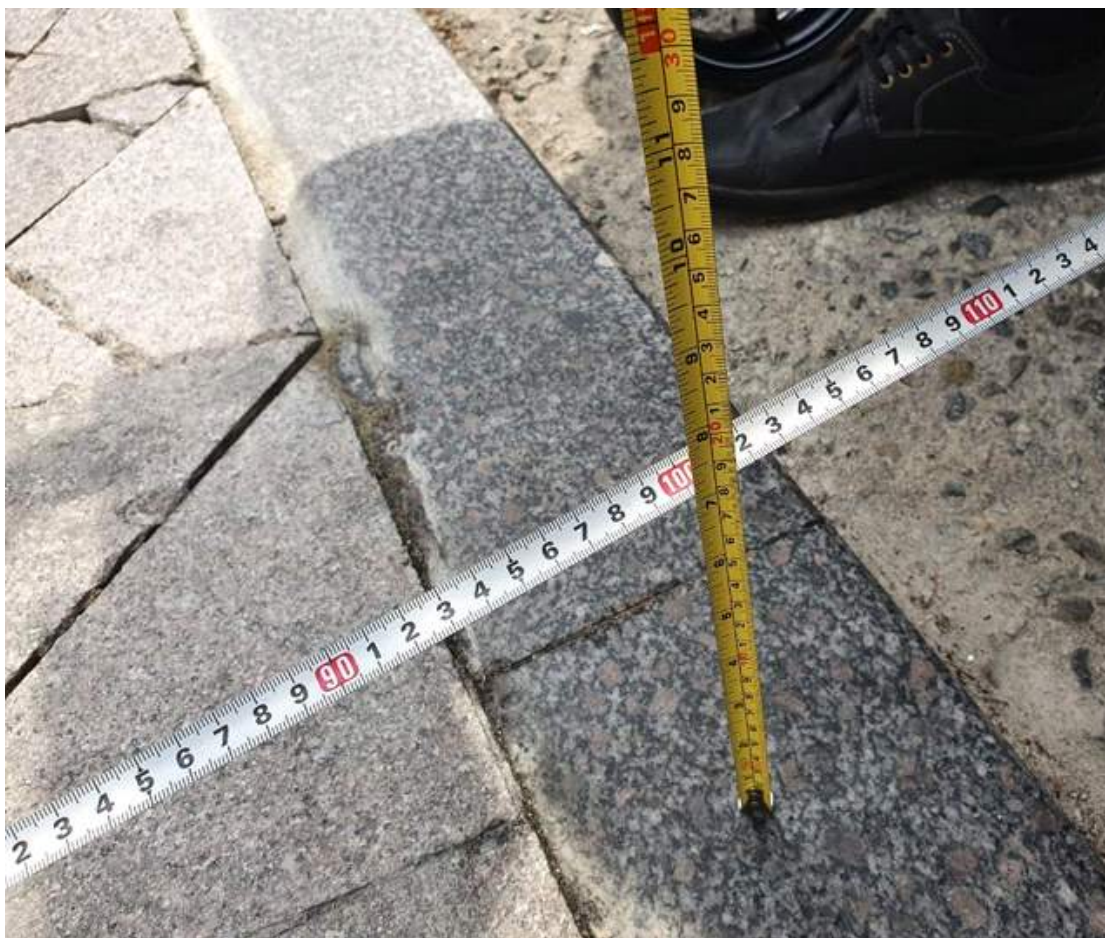
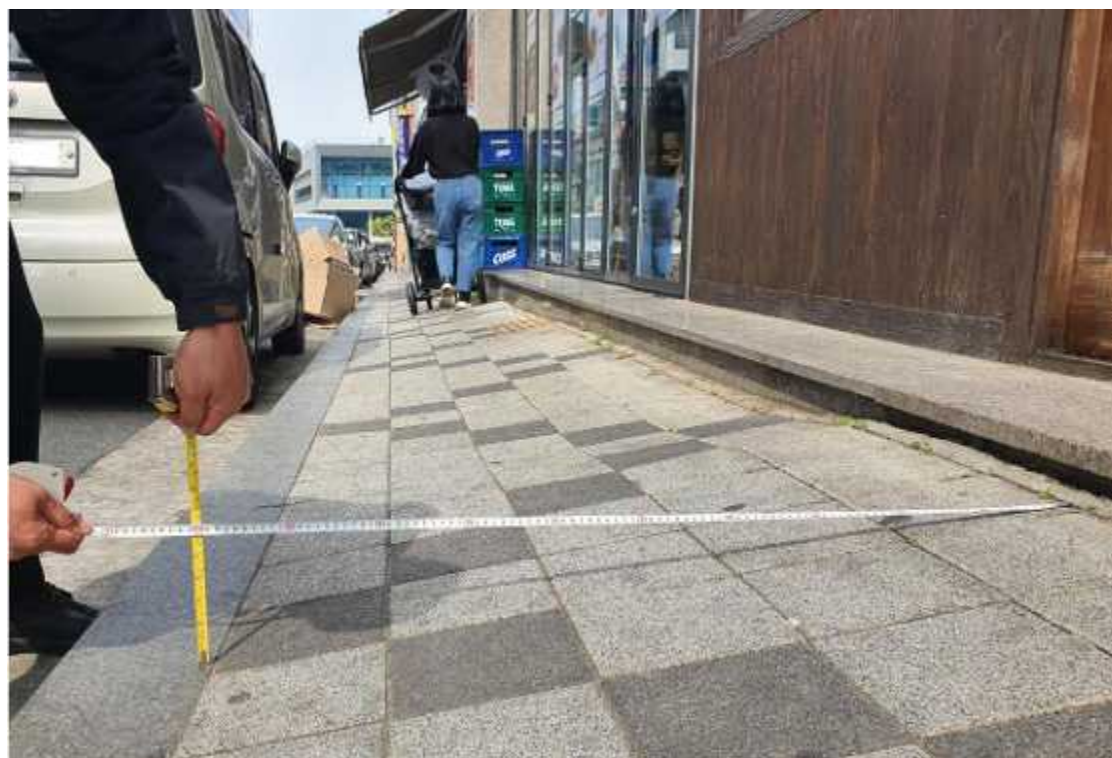
개선 요구 ① 좁은 보행로 확장

1. 보행로 유효폭이 1.2M 이내인 곳이 있음. (현행법 최소 1.5M 임)
2. 횡단경사도 1/25 이상임. (현행법 1/50 이하)

한사람이 지나갈 수 있을 정도의 폭과
가파른 경사로 인해 휠체어, 유모차 통행이 불편하고
마주 오는 보행자가 있으면 차도로 내려가야 함.

보행로 경사도는 준공 당시 기준인 “1/25 이하” 조차 미충족 하고 있으며, 유효폭 또한 “1.2M 이상”을 미충족 하는 구간이 많이 있음.

보행자의 안전하고 편리한 보행환경 확보 및 교통사고 예방을 위해 “보도설치 및 관리지침”과 “위험물 안전관리법” 그리고 “공개공지 사용에 관한 법”에 따른 보행환경개선을 요구함.

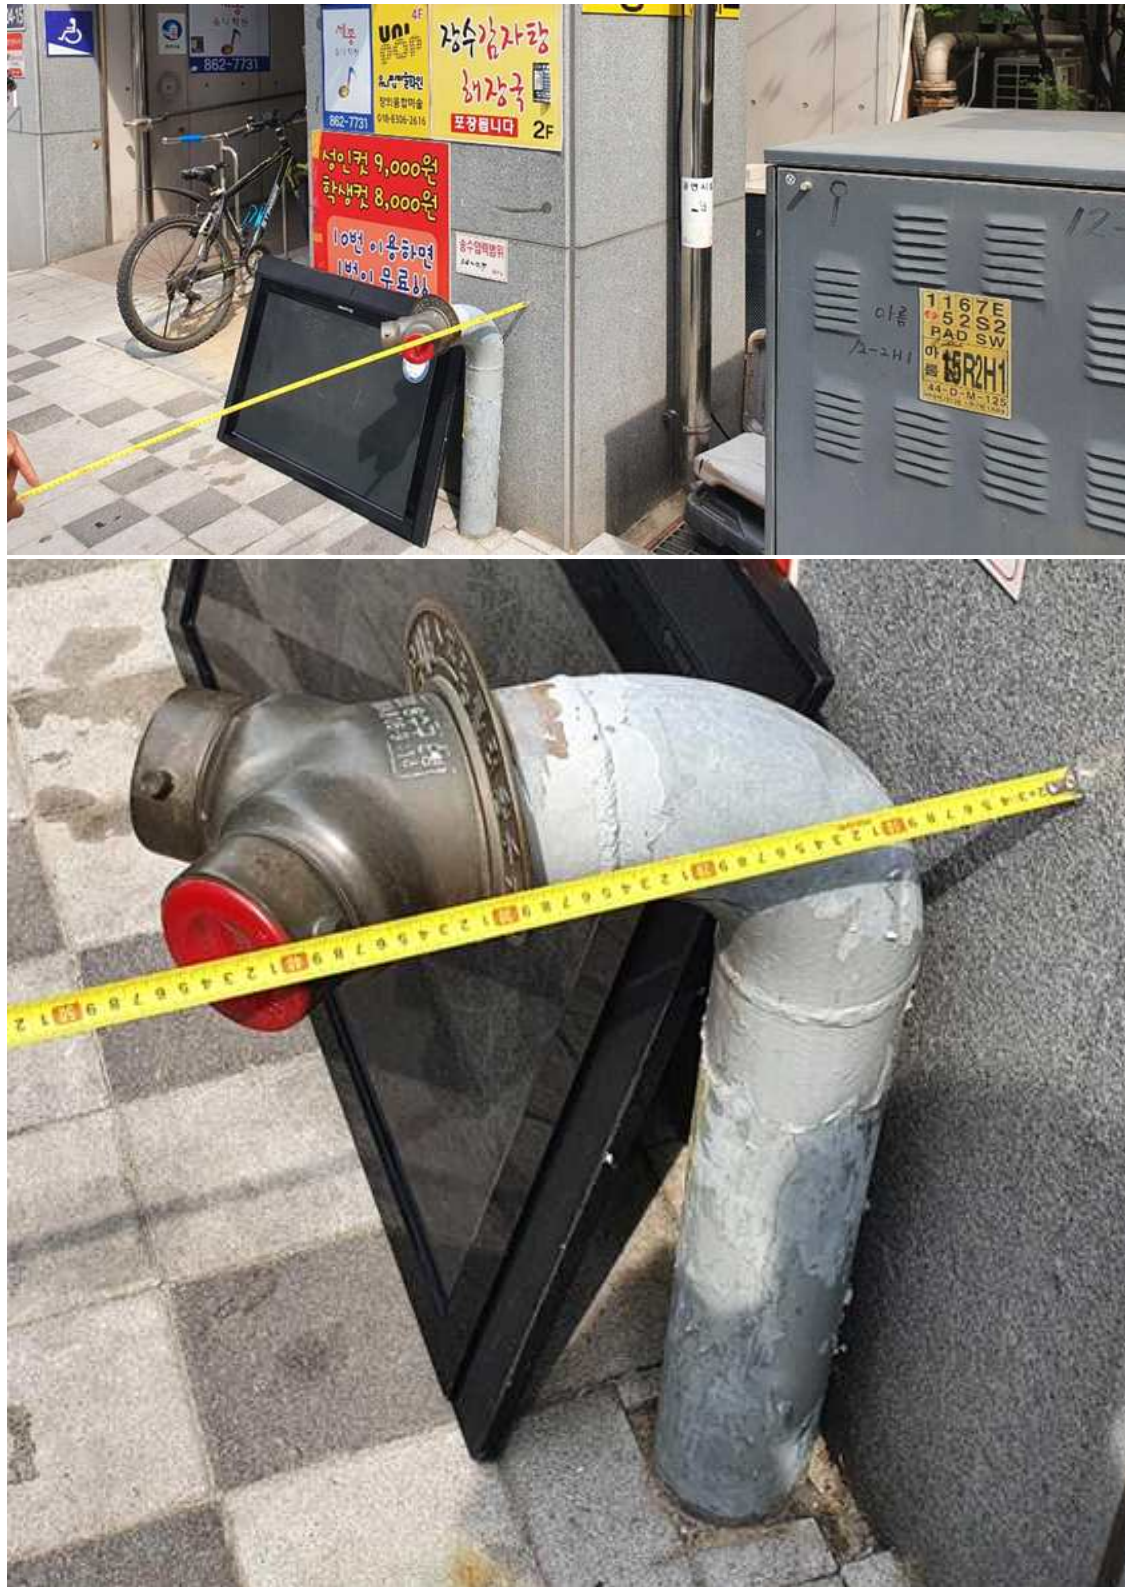
보행로 유효폭을 좁히는 시설물.

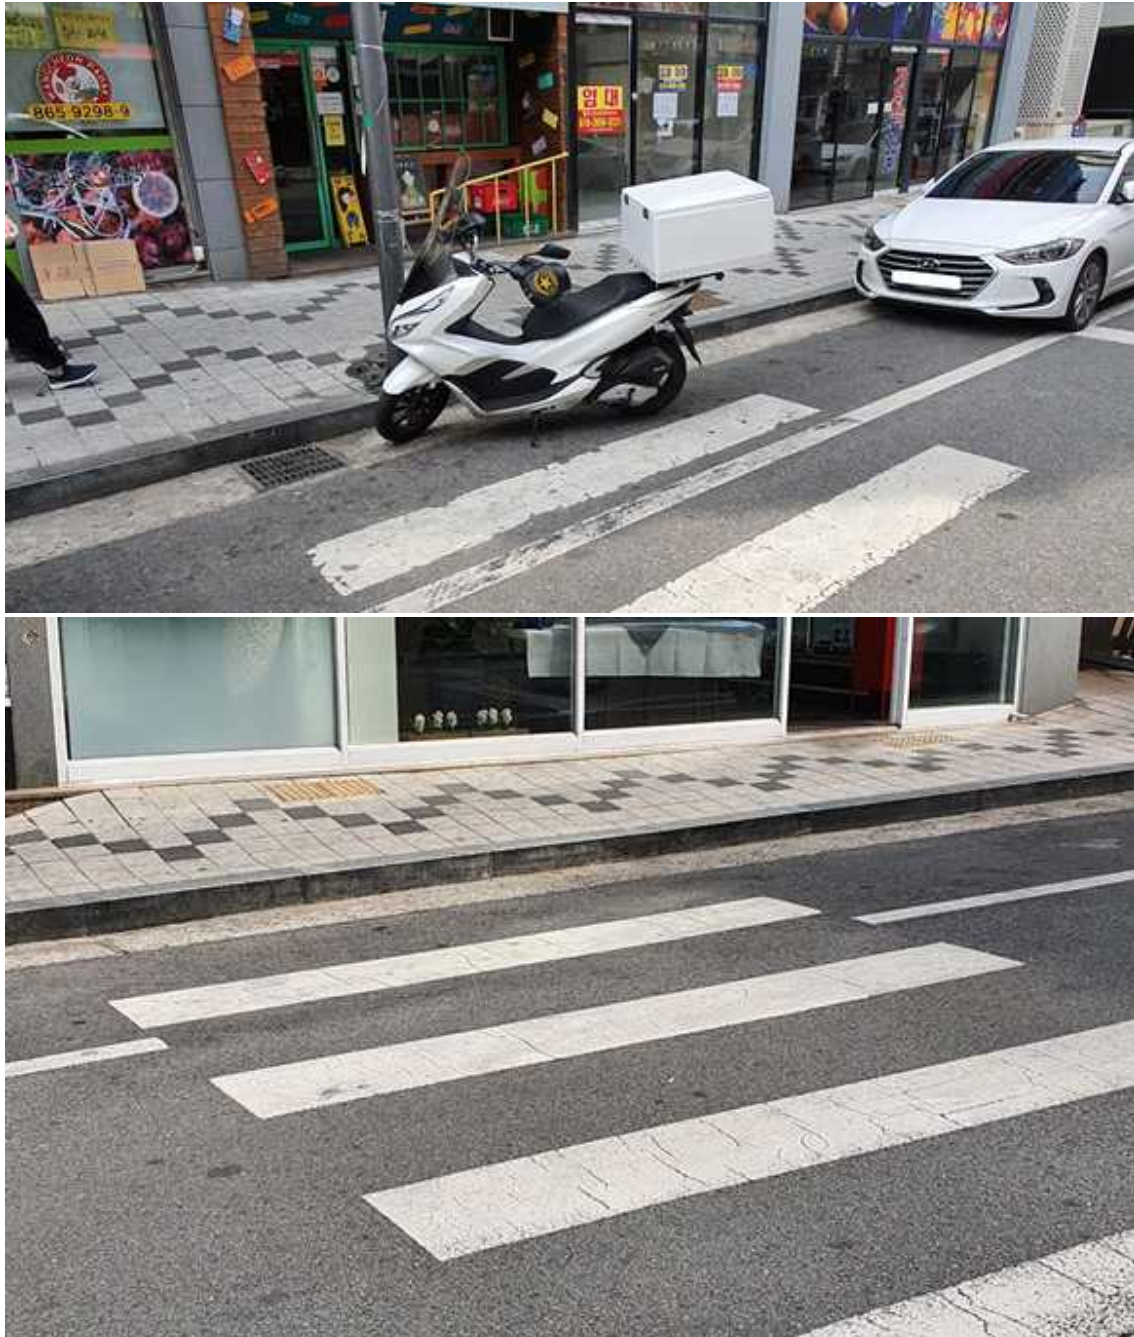
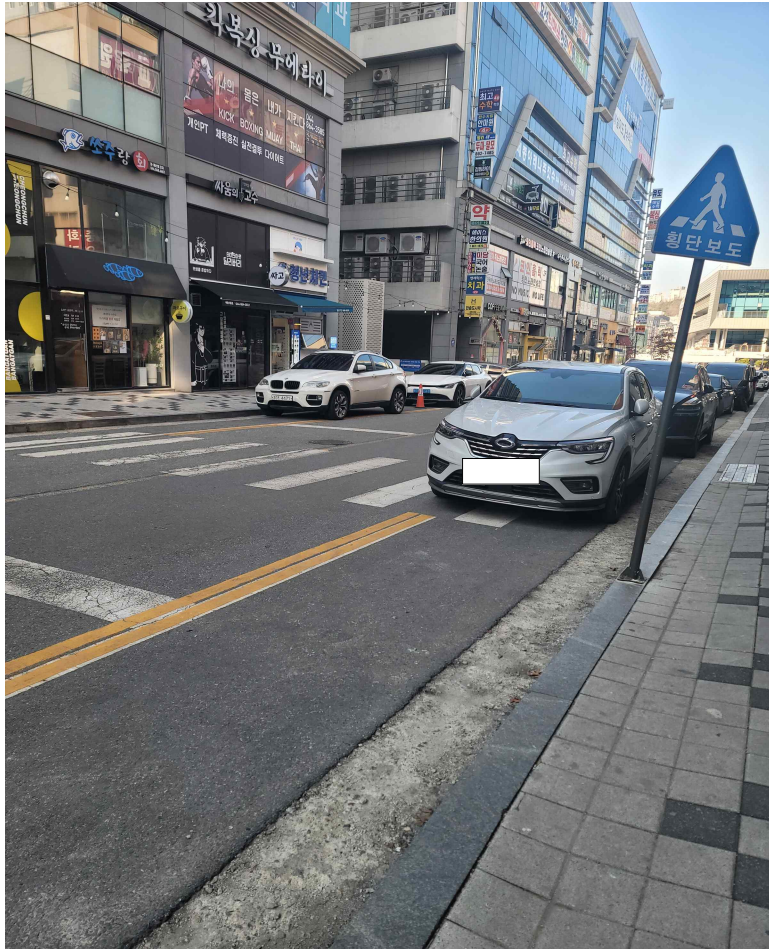
개선 요구 ② 건널목 경사로 설치 요청 및 주정차 방지 블라드 요청

보행로에서 건널목 구간에 상시 불법 주정차 차량이 즐비하여 교통사고의 위험이 높으며, 보행자가 안전하게 유모차, 자전거, 휠체어 등을 이용하기위한 완만한 경사 구간이 없음. 건널목과 보행로 만나는 중간에 가로등도 있음.

현재는 황색 실선 그어져 있으나
여전히 횡단보도 주정차로 인해 통행에 어려움이 있습니다.
횡단보도를 안전하게 이용 할 수 있도록 경사로와 볼라드 설치 요청 합니다.

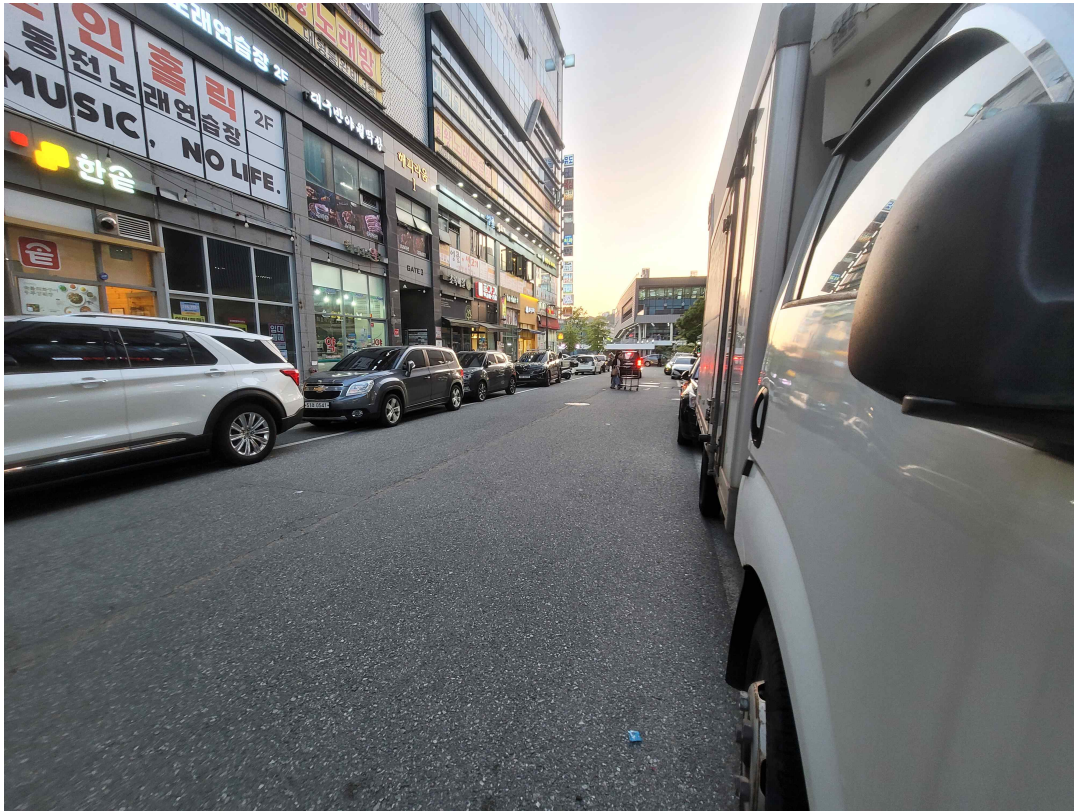
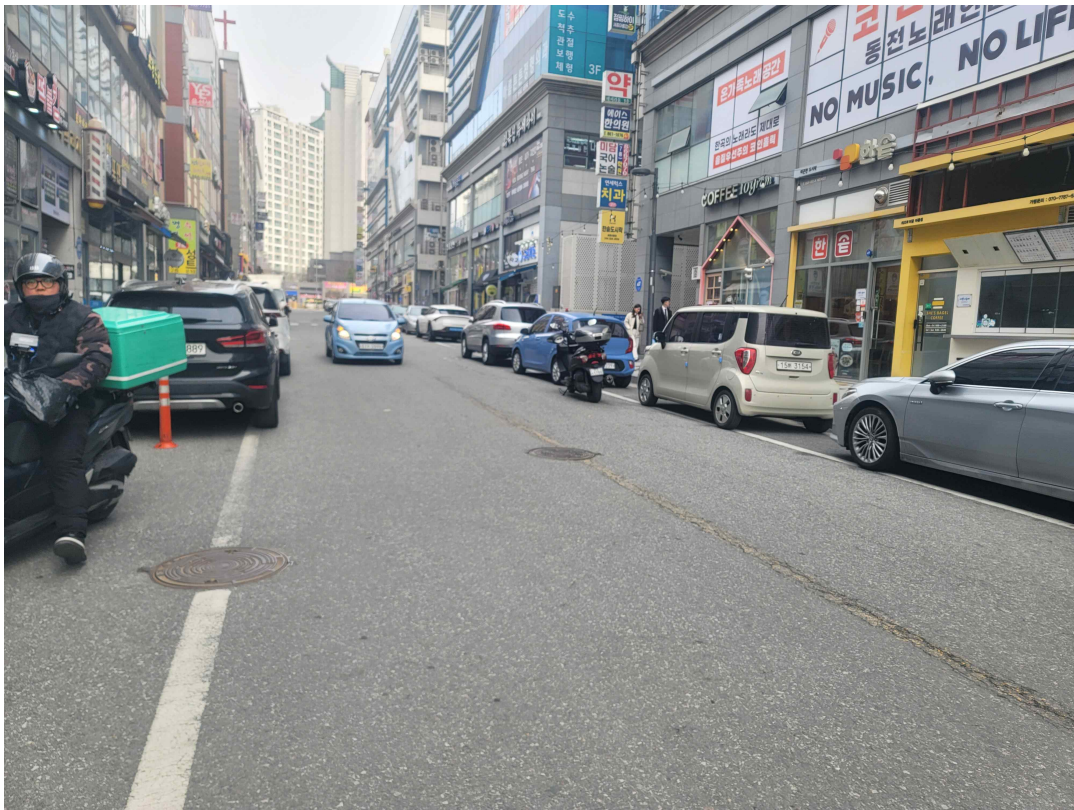
<상황5>

도로 양쪽 갓길 주차로 복잡한 도로 상황

양쪽 갓길 주차로 인해 차량 2차선 통행이 원활하지 못하고 차량 정체가 빈번하게 발생함.

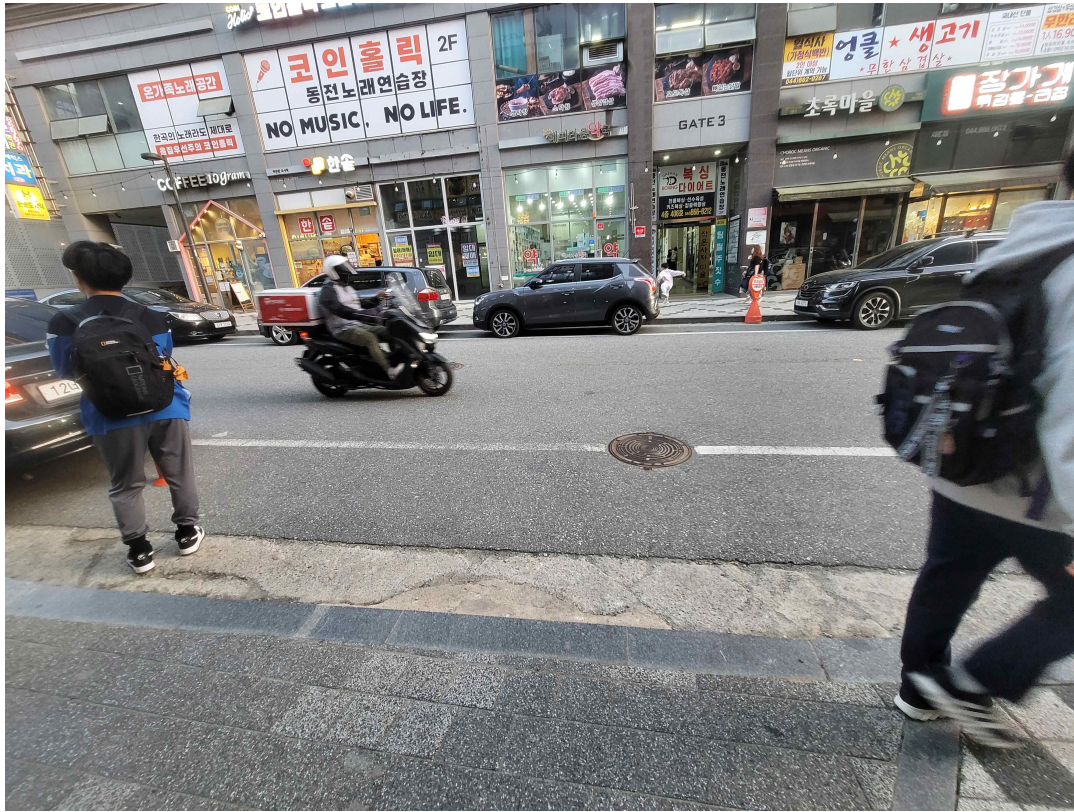
<상황6>

배달 오토바이 통행량도 많아 차량 사이로 도로를 건너는 학생들의 안전이 위협됨.
